## 第一期工事中！ トラス小屋組の寺

台東区

今回は4月末から6月末で行った一期工事について、苦労したことなどをご紹介したいと思います。

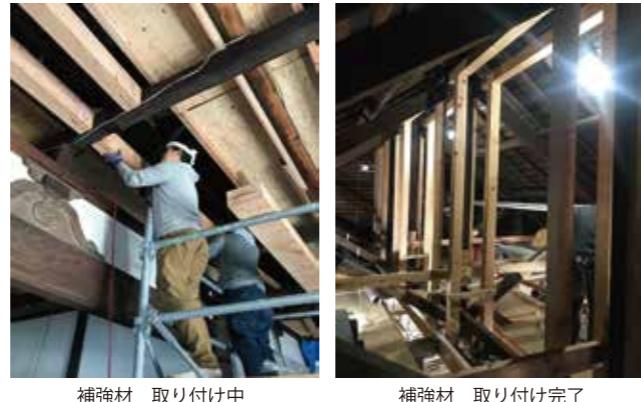
プレース材 取り付け中

プレース材 取り付け完了

一期工事の中でメインとなったのは小屋裏の耐震補強でした。既存の小屋組に対して新しく補強材・構造金物・プレース材を取り付けてきました。既存の梁が歪んでいたり、一本毎に寸法も違っていたため金物の種類や取り付け方が大きく変更してしまい、大変苦労しました。また時期も夏場を迎えとても暑く、天井裏の工事は困難をきわめました。

その後プレース材を取り付けましたが、これも場所ごとに長さ・形も変える必要があり、現場の寸法・納まりを確認してから製作図を描き、プレース材を特注で製作しました。

構造上とても大きなプレース材となり、重く取り付けに苦労しました。ここまで構造金物等を使った耐震補強は初めてでしたが、地震などに耐えられる強い本堂になったのではと思い、私自身安心しました。
