## サロンのある家：完成！

前回工事中をご紹介させていただいた「サロンのある家」が完成しました！

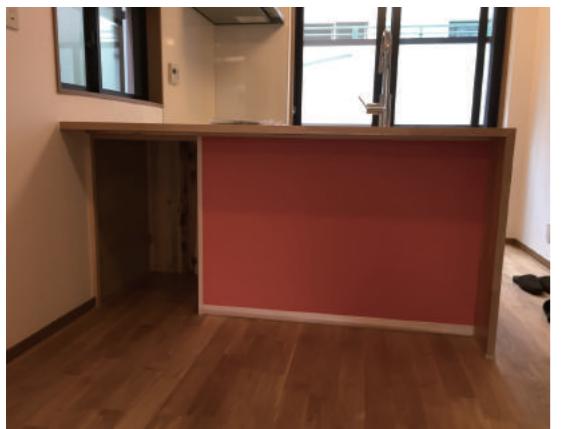
1階のサロンは事務所スペースの他にクライアントとの打合せなど、談話スペースとしても使われます。暖かみのあるアットホームな談話スペースになるよう、今回対面式の製作キッチンを提案させていただきました。カウンター天板のコンロ部分はステンレス製、シンク側は防水塗装をしたナラ集成材の木製カウンター、差し色にサロンだからこそ使えるサンゴ色の和紙クロスを選び、南国の雰囲気がただようキッチンを作

りました。2・3階の住宅部分にも新しい建具と家具を設置し、完成しました。

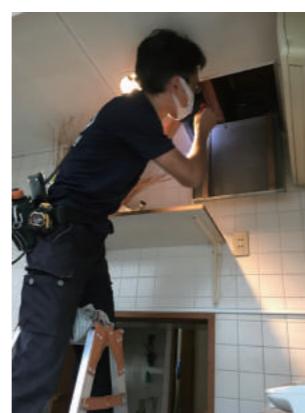
春日部市にある元小料理屋さんの現況調査をおこないました。大通りに面する2階建ての建物で1階の大部分は土間になっています。調査では日頃のメンテナンスが難しい部分や劣化箇所のチェック、建物の倒れがないかなどを調査しました。また、お客様の建物に対する不安要素や改修したい点などをヒアリングし、調査結果を元に改修の優先順位をつけながら改修する計画を立てていきます。
